공개 S/W 기술지원
(주)구름인터랙티브

한국소프트웨어진흥원
공개SW기술지원센터

공개SW 기술지원	
	구분 : 기술지원	단계:
	작성자: 한상문	작성일: 2007.02.13
	검토자:	검토일:
	승인자:	승인일:

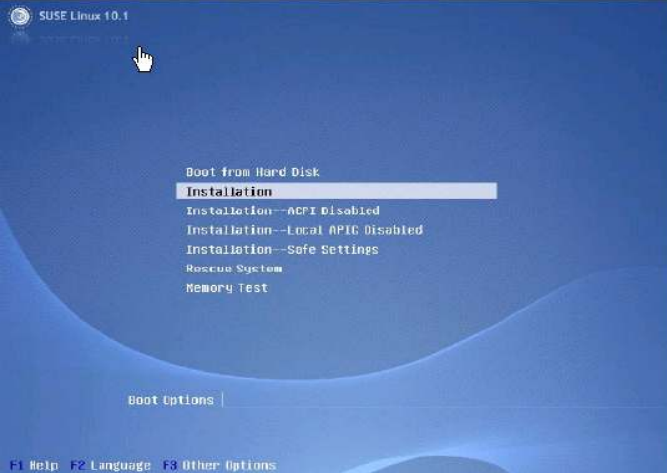
구분	항목	내용	비고
기업/기관 지원사항	접수내용	① IBM X-3850 시스템에 OpenSuse 10.0 설치가 정상적으로 이루어지지 않음 ② IBM X-3650 시스템에 OpenSuse 10.0 설치시 네트워크 드라이버가 로드되지 않음	
	지원내역	1. 문제점 점검 1) 다음과 같이 IBM X-3850 시스템에 OpenSuse 10.0 설치 DVD로 부팅시 첫 화면에서 멈추어 버림

(상기 화면은 버전마다 다를 수 있음)

<p>3. 결과 내역</p> <ul style="list-style-type: none"> - 상기의 1)번 문제는 IBM X-3850 시스템에 OpenSuse

<p>10.0 설치가 되지 않는다는 결론에 도달하였으며 향 후 Suse Enterprise Linux 버전으로 진행할 것을 권고함.</p> <ul style="list-style-type: none"> - 상기 2)번 문제는 IBM X-3650은 Broadcom의 bcm 5708 컨트롤러를 사용 중이며 OpenSuse 10.0 커널에 포함된 드라이버 모듈은 bcm 5706을 지원하므로 향 후 동일 작업 진행시 소스 컴파일 작업이 필요함을 설명함. 	
--	--	--	--
